近畿自動車道名古屋神戸線

事後調査報告書

平成30年12月

西日本高速道路(株) 関西支社

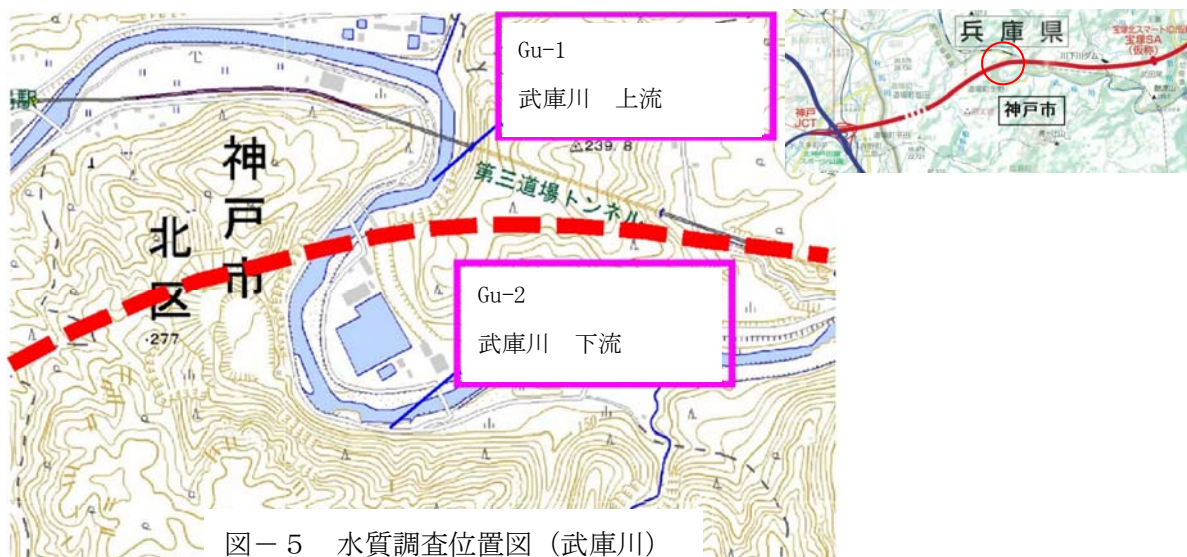
図-5 水質調査位置図 (武庫川)

*1 pHについて、夏及び秋に測定したGu-1,2の値が基準値を超過しているが、工事の上流側であるGu-1から既に超過していること、周辺の工事はほぼ完了していることより一時的な自然現象*²であり特定の建設工事に起因するものではないと判断される。

水温上昇に伴う植物プランクトン、付着藻類の活発な光合成により水中の二酸化炭素が消費された結果、pHはアルカリ性に傾いたと思われる。

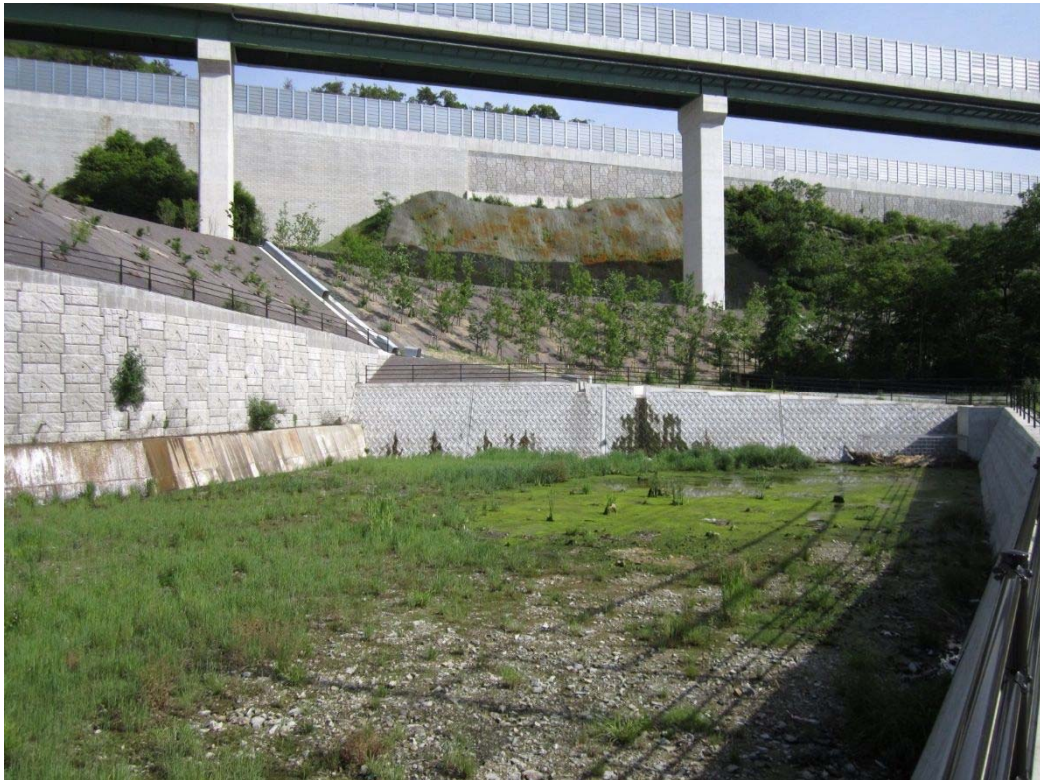
図一七 調整池設置状況（道場 TN 工事）

- ① 道場 TN 工事 調整池の設置 (位置・状況は図-7～8を参照)
- ② 神戸 JCT 東工事 調整池の設置 (位置・状況は図-9を参照)

完成した調整池にて、工事ヤード内で発生した濁水を適切に処理し、放流していることを確認した。

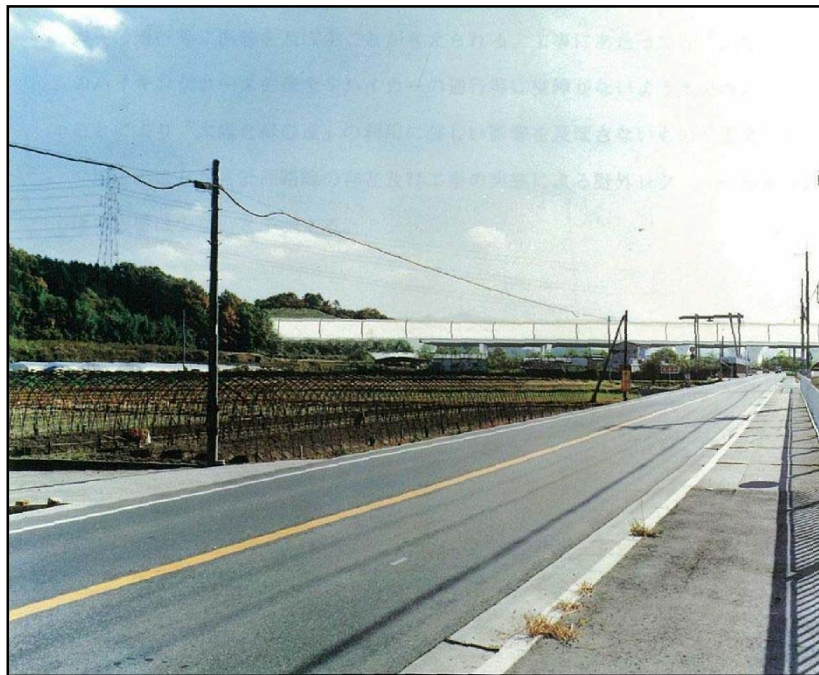
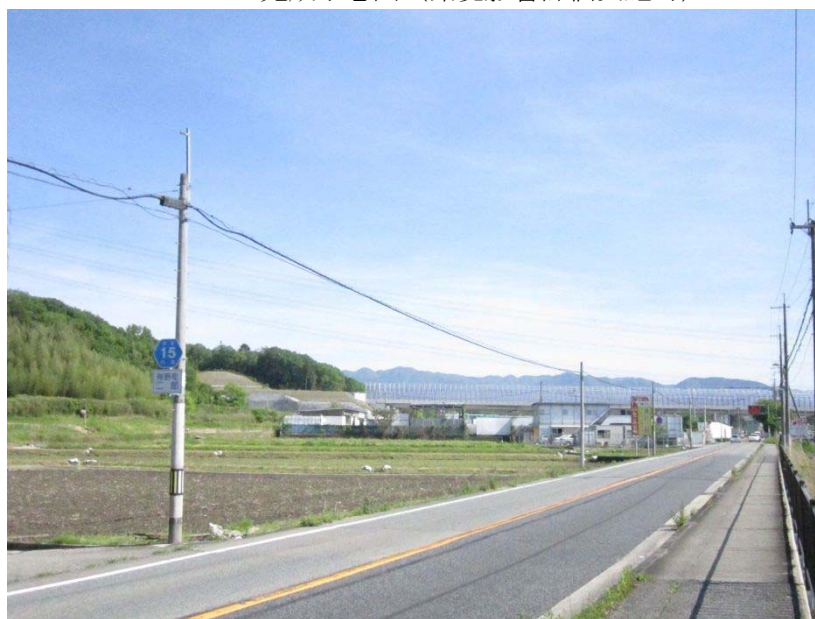
図 - 1 5 景観調査現況写真

視点6：遮音壁を有する高架橋が完成の状況。県道沿いに家屋、建物が比較的集中しており、また、透光版の遮音壁採用により、背景の山々が見えることから、県道からは高架部分は溶け込んで見える。このことから、景観に与える影響は少ない。(図-15を参照)

完成予想図（環境影響評価実施時）

施設調査の結果は、事業者として可能な限り環境影響の回避低減の措置を行い、周辺景観との調和を図っている。
