六甲北有料道路拡幅事業
平成 29 年度事後調査報告書

【概要版】

平成 30 年 6 月

神戸市道路公社

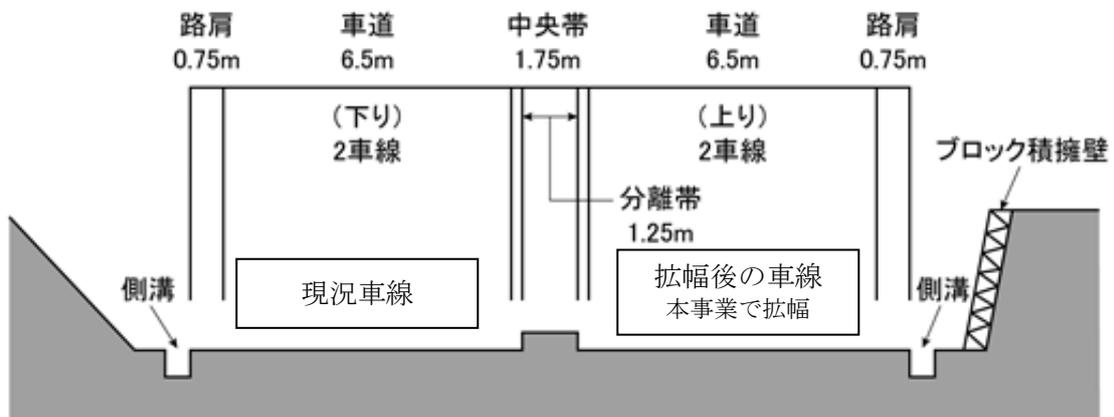
図 2-2 神戸北 I.C～大沢 I.C 標準横断面図

a. 道路幅員

16.25m (現況 8.0m)

b. 車線数

4 車線 (現在 2 車線)

d. 道路構造

切土、ブロック積擁壁

拡幅後の標準横断面図を図 2-2 に示す。

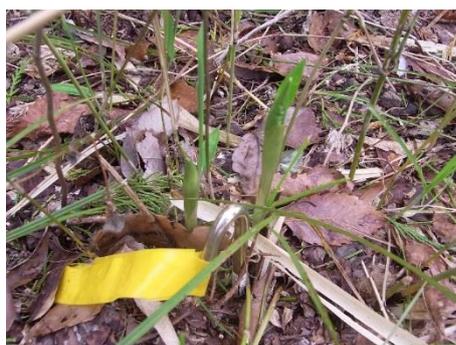
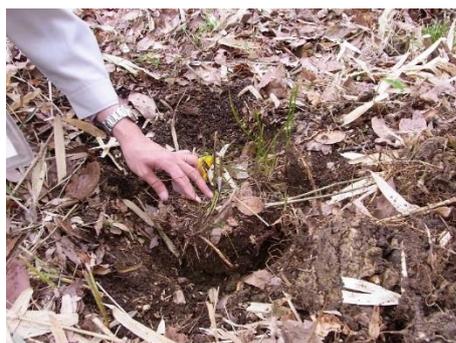
専門家の指導のもと、（工事の影響をうける）自生地で確認された貴重植物の全株（13箇所17株）を南側約100mの距離にある（工事の影響をうけない）自生地に移植した。移植株数を表4-2に示す。

移植にあたっては、根を傷めないこととあわせ、貴重植物の生育に欠かせない土壌中のラン菌をあわせて移植するために、株を中心に30～40cm範囲の土を深さ20cm程度まで掘り取り、すぐに移植した。

移植株

植え替え作業

移植地においては乾燥防止と生育環境（薄明るい林内）を創出するために寒冷紗による養生を行った。

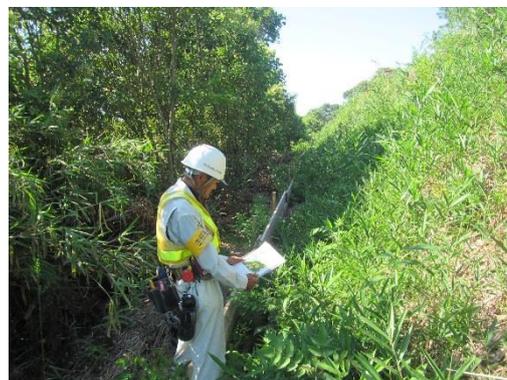
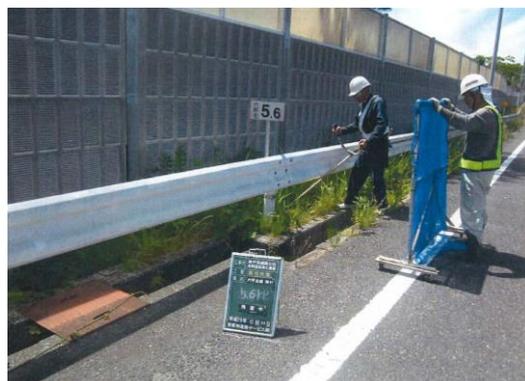
オオキンケイギクの確認作業

オオキンケイギクの生育状況を確認した後、除草剤の散布や刈り取り作業で除去した。

オオキンケイギクの除去作業

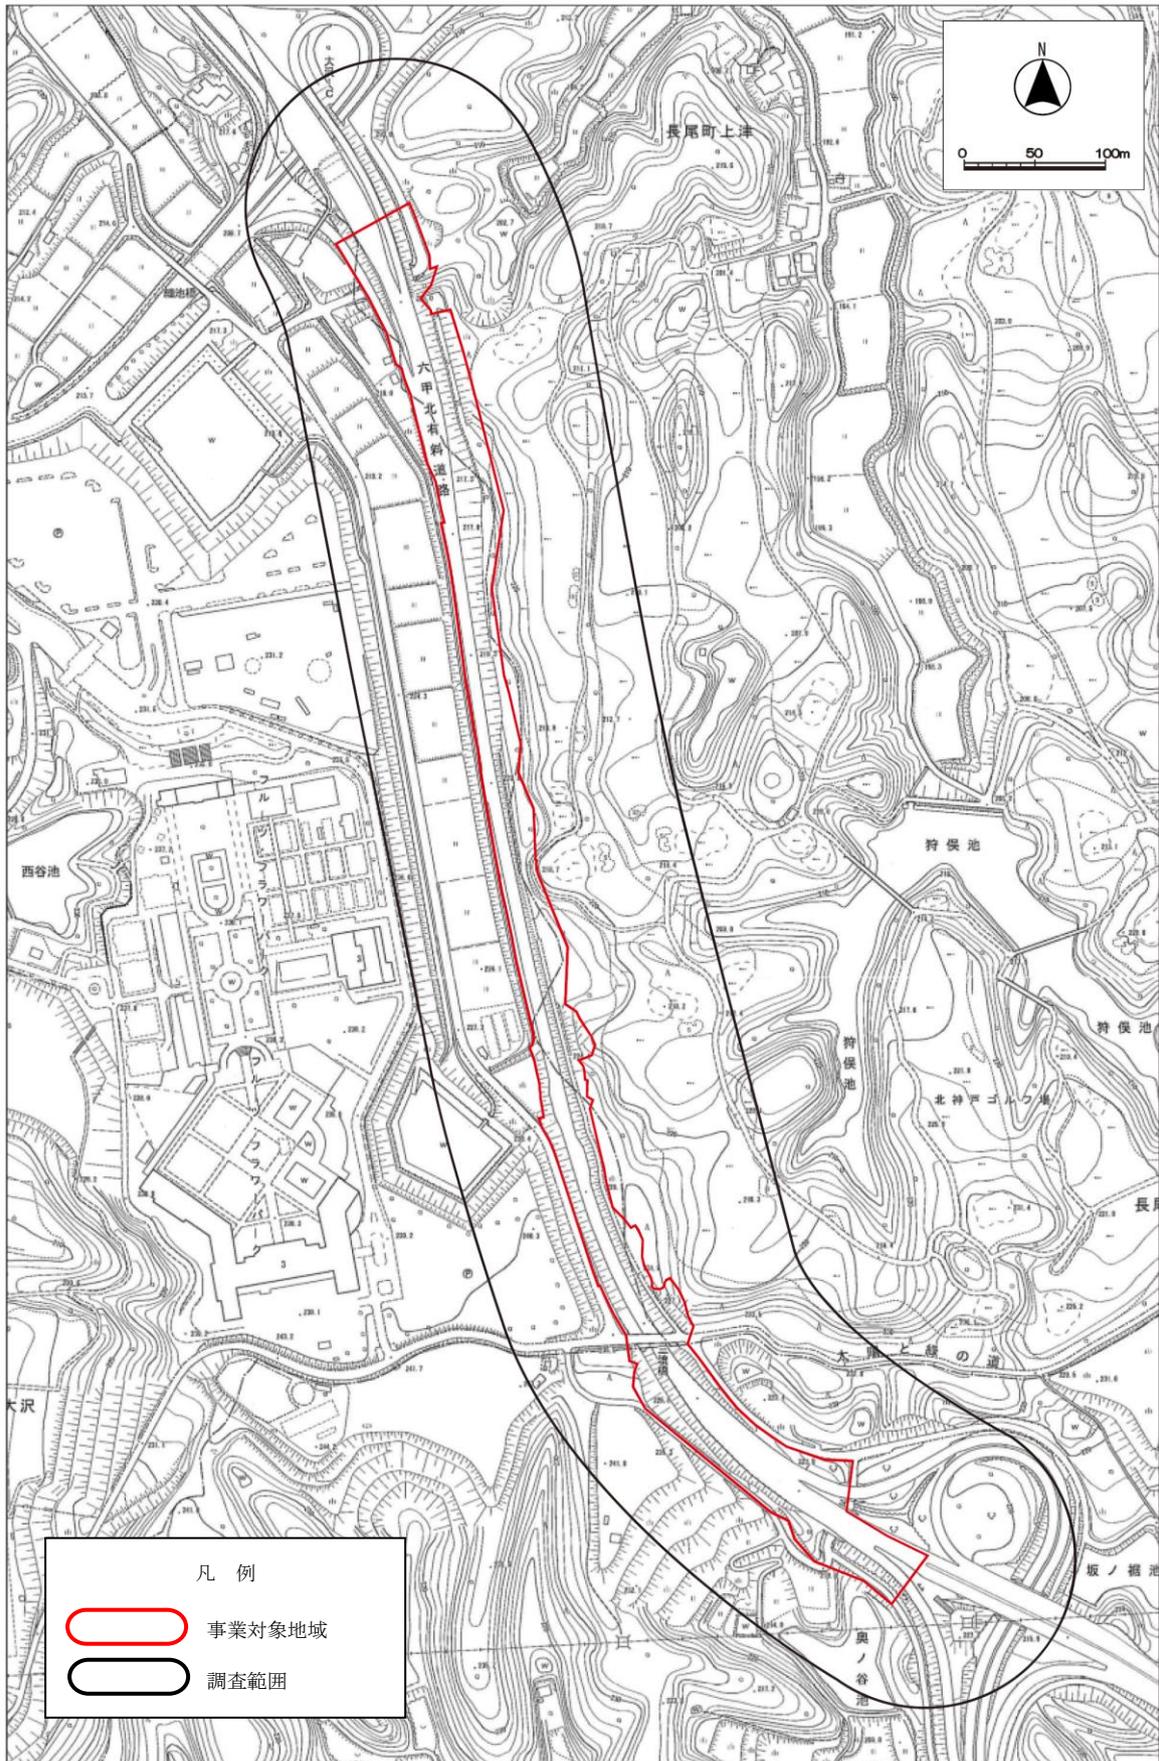
図 4-1 調査範囲

事業区間とその両側（図 4-1 に示す範囲）。

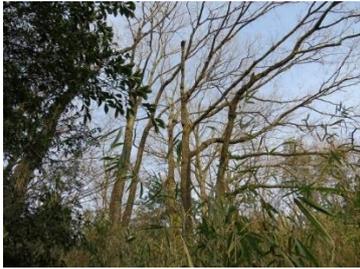
エリア	林内状況	
A	<p>胸高直径が 25 センチ以上の営巣可能木は 30 本以上。 主にコナラ、ヤマザクラ等からなる林。 コナラの半枯れ木にて巣穴と思われる穴を確認。 巣穴までの高さは約 9m。 林床はササ類や低木が生い茂り、ヤブ状となっている。</p>

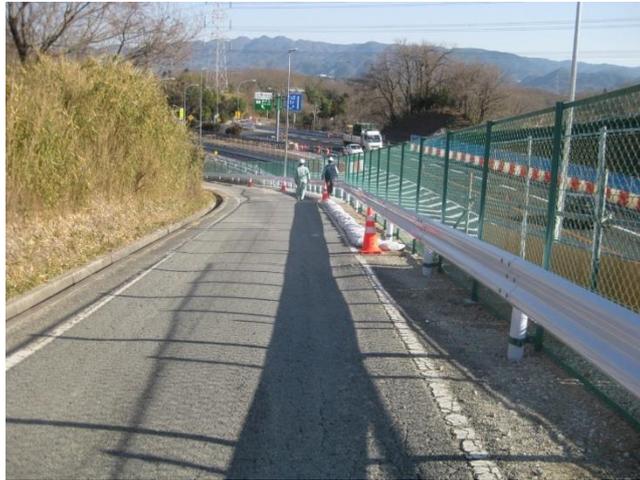
図 4-2 フェンス設置状況

神戸北 I.C において立入り防止フェンスを設置し、イノシシ等の侵入を防止する措置を講じた。

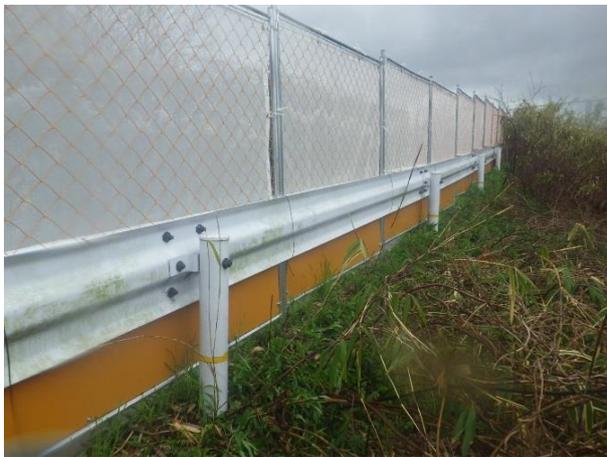
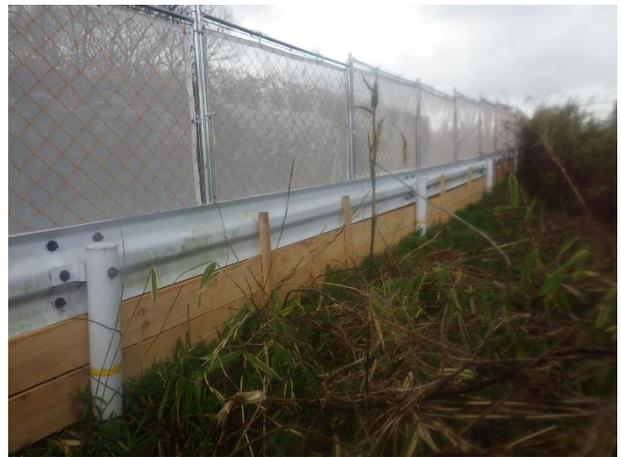
図 4-3 小動物の道路侵入対策

仮設フェンス下側に高さ 20 cm 程度の隙間があり、小動物が道路に侵入する恐れがあったため、巾木による侵入を防止する措置を講じた。(図 4-3 参照)

巾木設置前

巾木設置後

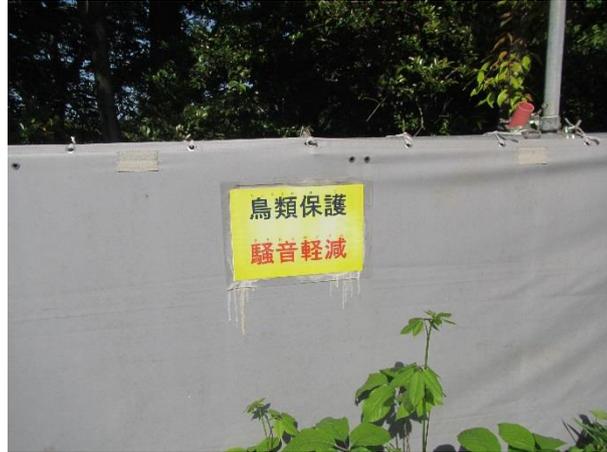
図 4-4 遮音シート設置状況

平成 27 年の調査で貴重動物の鳴き声が確認された地点の林縁部に遮音シートを設置し、工事騒音の林内への影響を最小限にするとともに、シートに「鳥類保護 騒音軽減」と記載し、工事関係者の貴重動物に対する意識啓発を行った。
