専門部会における委員意見に対する回答

令和2年5月

株式会社兵庫環境

重要種の保全措置

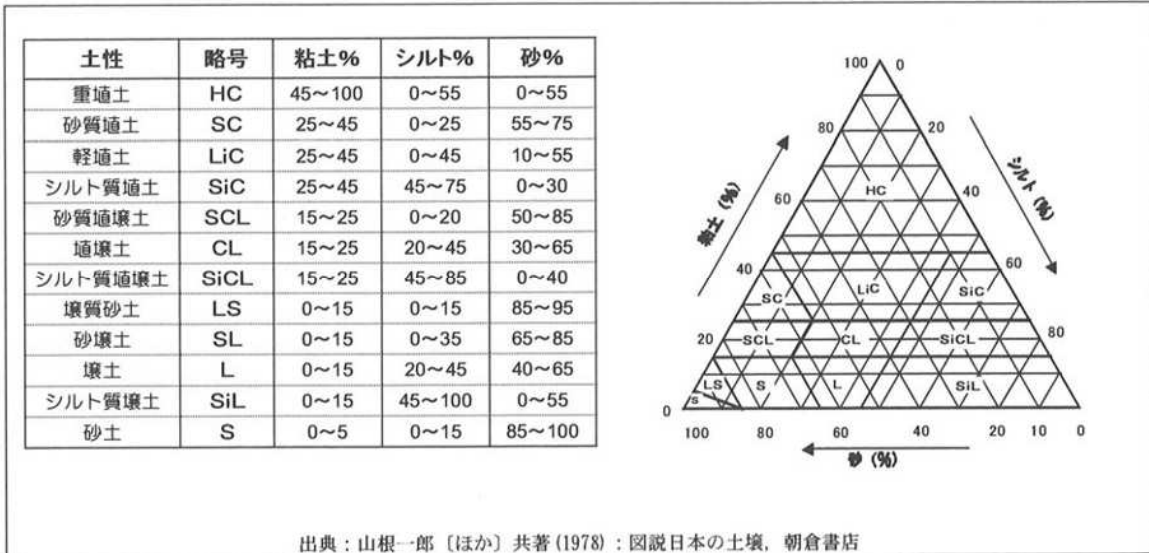
国際土壌学会法による土性区分²

土の分類は、細土(2mm 以下の土壌)に含まれる粒子の大きさ別に 3 種(粘土、シルト、砂)に区分し、その重量割合(粒径組成)を求める。

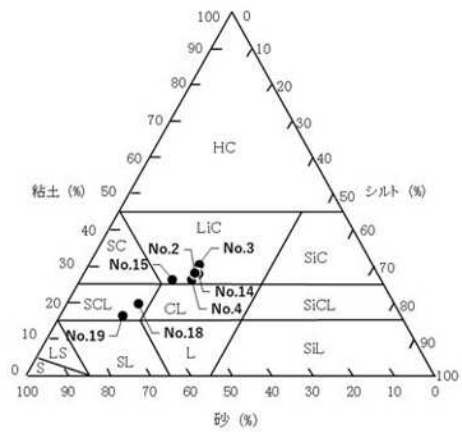
図 9 土性区分

結果より、自生地 No.14,15 と移植候補地 No.2,3,4 は土性が軽埴土(LiC)、No.18,19 は砂質埴壤土(SCL)と、異なる土性に区分された。自生地と同じやや粘質土傾向の土性をもつ移植候補地は No.2,3,4 である。

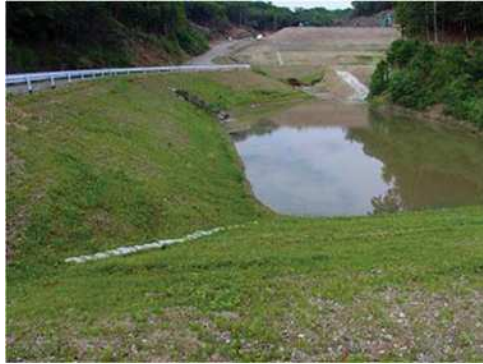
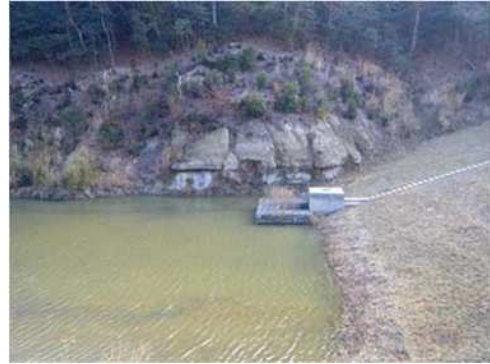
- ・ []
- ・ 通年一定の水位を保ち、調整池上流の湿地も乾燥せずに一定の流れを有していた。
- ・ 水草はみられず、湿地性植物が水際にみられた。
- ・ 9月には水温が高く、藻類がみられた。3月には水温は低く、藻類はみられなかった。
- ・ 事業予定地のほぼすべての面積を流域とし、埋立地に浸透した水を含め、安定した流入水がある。

(左)調整池全景 (右)オーバーフローとなる樋

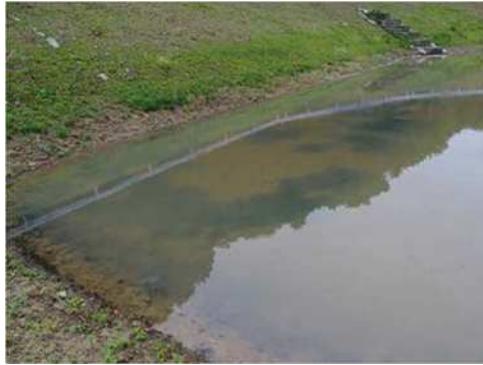
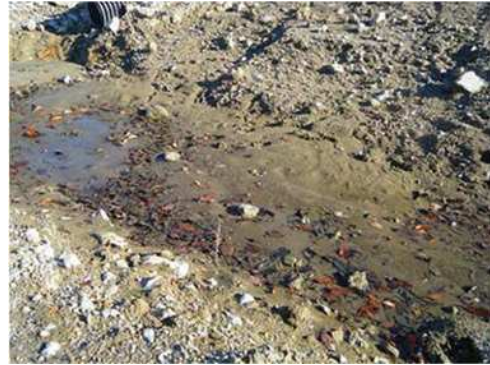
(左)下流部 (右)上流部の流れ込み

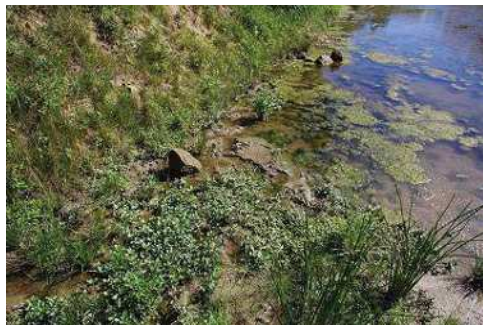
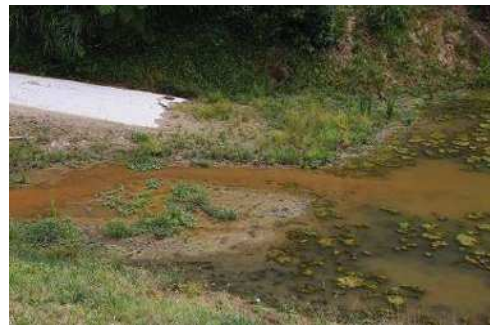
(左)水温が高く富栄養な状況 (右)上流湿地

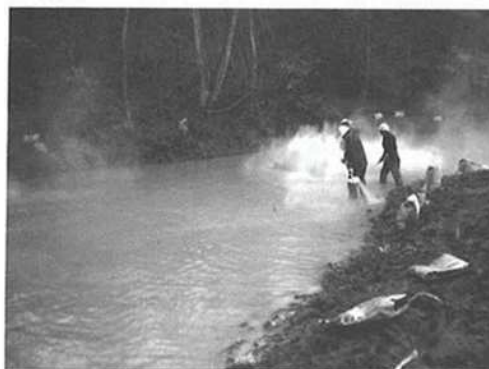
写真 6-35 溜池の漏水止めに用いる粉粘土の散布
散布は、粉状の粘土が周辺へ飛散しないように風雨をさけて行なう。(写真 6-35, 36 は、新潟県長岡市において撮影)

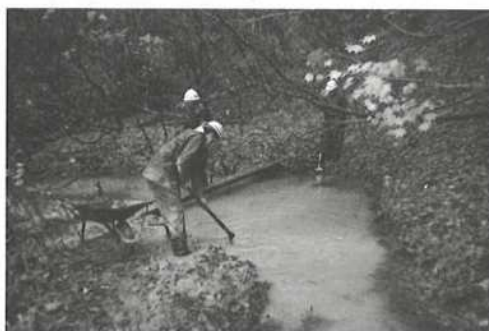
写真 6-45 小規模な溜池での堆積砂泥の搬出

水辺ビオトープ、水路はいずれも土砂が堆積しやすく、放置すると湿地化、乾燥化が進み水辺が消失してしまうため、定期的な管理が必要となる。適宜、水たまりを点検し、管理の必要性が生じた場合は、いったん水生生物や水草を避難させたあとに、堆積物を排除する。多くの水生生物が活動する春～夏季とニホンアカガエルの産卵期である早春を避け、水生生物への影響が少ない秋冬季が管理の適期である。
