| 資 料 第 195 回 神戸市 環境影響評価審査会 | No. 4 |

第 194 回審査会における委員意見に対する 事業者回答

令和 3 年 9 月
神戸市

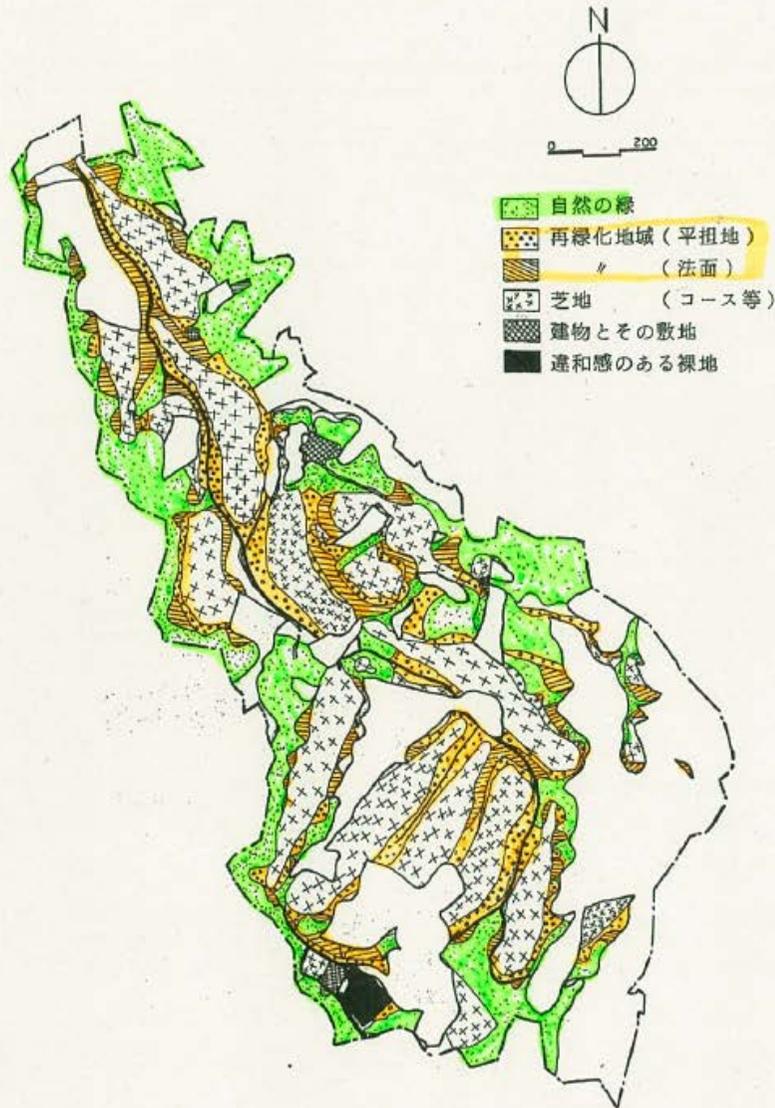
図-Ⅱ・4・6 可視領域内の景観構成要素

- a 自然のまま緑が見える（変化がない）
- b 自然系として見える平坦地（造成により地形は改変するが再緑化を行う）
- c 自然系として見える法面（造成により地形は改変するが再緑化を行う）
- d 芝地（ゴルフ場コース部）
- e 人工系としての建物が見える（クラブハウス等）
- f 人工系としての裸地が見える（自然環境の中で違和感を与える道路駐車場等）

図-Ⅱ・4・6にa～fの分布状況をまとめて示した。

この図面によると、コース間の樹林の大部分は、造成後に植栽されたものと思われます。

なお、図面内の一部造成箇所等の凡例が記載されていないエリアについては、ゴルフ場計画範囲の境界付近には変更されなかった樹林が残り、その内側はゴルフコース等に造成されたものと思われます。これらの位置関係が分かるよう、現在の航空写真についても参考資料に添付します。

このうちaは現況のままであるが、bについてもほぼ景観に変化がないとみることができる。従って現況と比べて、景観構成要素が変化するエリアは、e～fの約29haである。

現況と比べて、景観構成要素の変化することとなるe～fのエリアは、景観上の質の評価としてとらえると、e、d、e、fの順に違和感を与える程度が大きくなると考えられる。なお、e、fについては視点1のみが対象となり、他の視点からは見えない。また、視点5、及び視点8はほとんどがa、bである。
