ため池管理マニュアル

令和 6 年度

兵庫県ため池保全協議会
監修：兵庫県農林水産部農地整備課

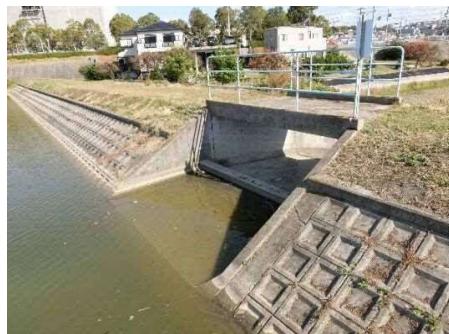
大雨時に貯留水が堤体を乗り越えて流れないように、堤体の一部を切り下げるため池に流入した水を安全に流下させるための施設です。余水吐(よすいばけ)とも呼ばれます。

洪水吐(上流側)

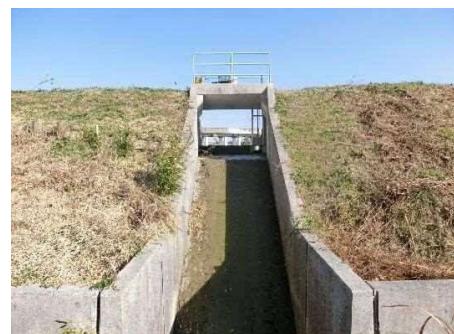
洪水吐(下流側)

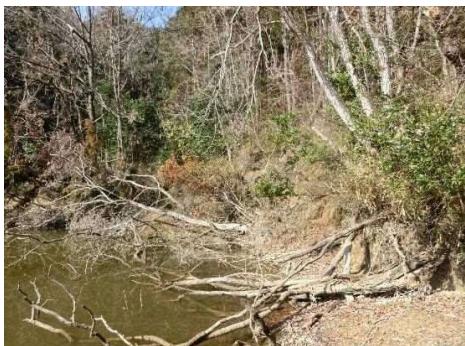
ため池上流部の倒木等は洪水吐を閉塞し、堤体の崩壊につながる危険があります。

ため池上流部の倒木

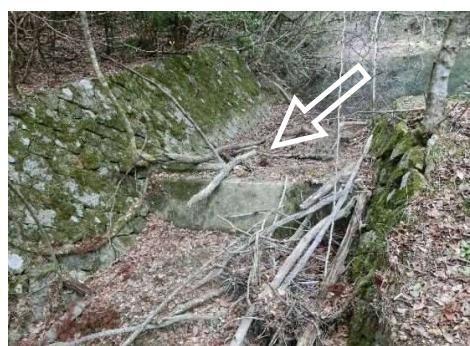
洪水吐に流木が堆積

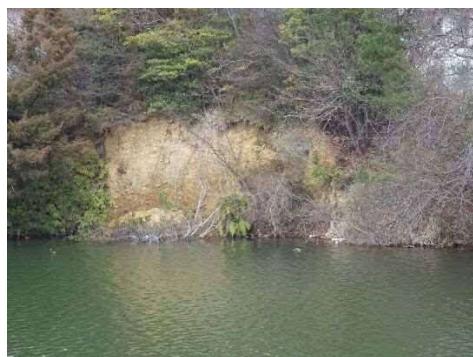
ため池周囲の法面に連続した亀裂や湧水が発生していると、土砂崩壊により土砂等がため池に流入する恐れがあります。

ため池周囲 土砂崩壊

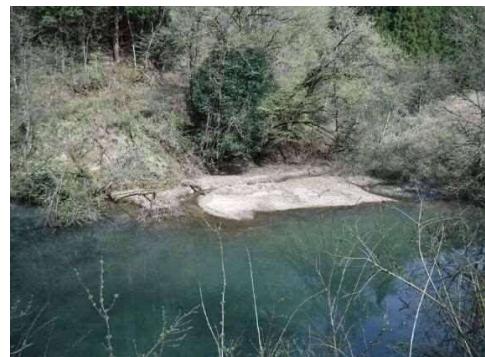
土砂の流入

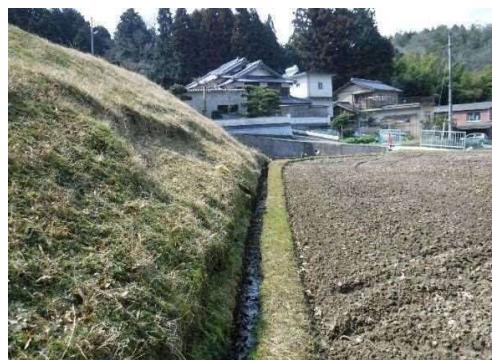
堤体の草刈りを定期的に実施しましょう。草刈りを行うことで、はらみだし(※法面がせり出していること)や漏水などの変状を見つけやすくなります。

後法 はらみだし及び陥没

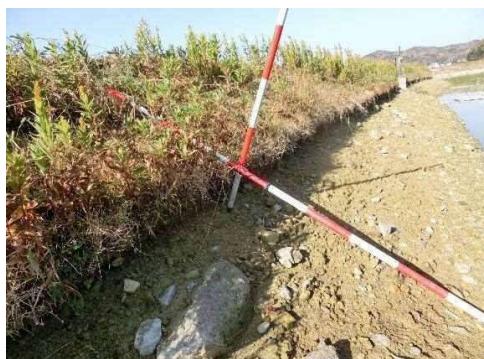
前法 浸食

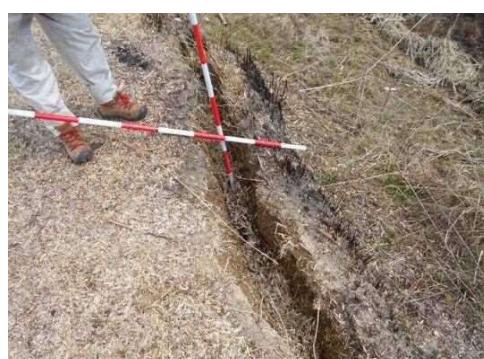
堤頂 ひび割れ

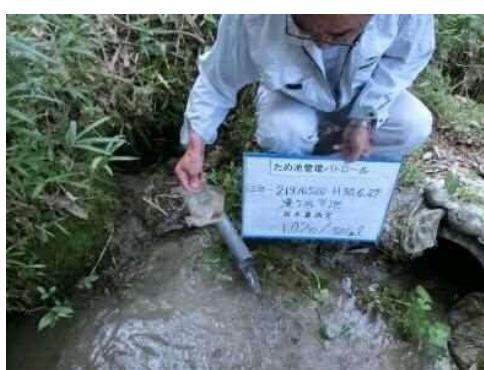
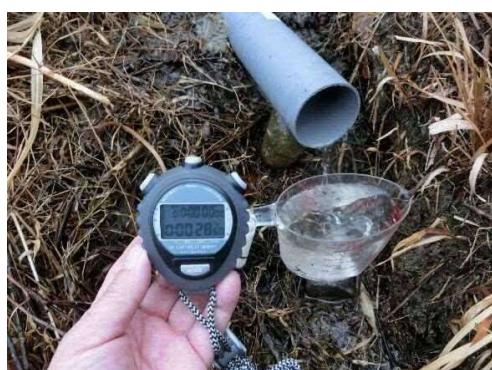
後法 漏水量測定(遠景)

後法 漏水量測定(近景)

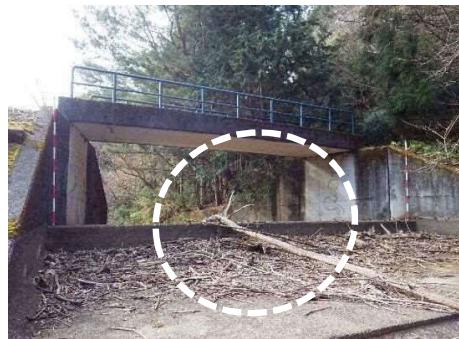
豪雨の際に、堤体から水が溢れると決壊する可能性があります。洪水吐の土砂や流木はこまめに取り除き、流水を安全に流下させ、異常な水位上昇を防ぎましょう。

土 砂 等

流 木

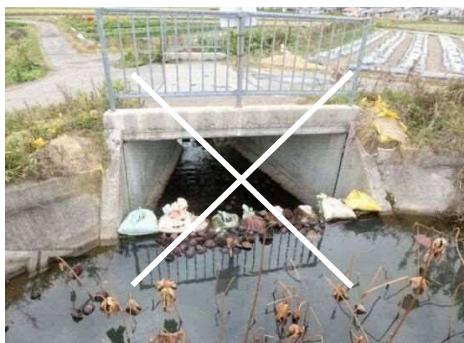
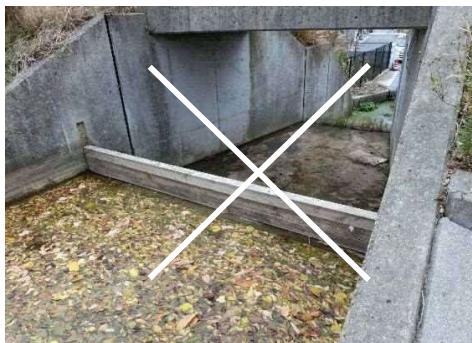
ため池の貯水量を増やす目的で、洪水吐流入部に土のうなどを積むことは、洪水吐の流下能力を低下させます。洪水時にため池から溢れ出た水が堤体を越流した場合、ため池が決壊する危険があるので、絶対に行ってはいけません。

洪水吐流入部

適切な状態

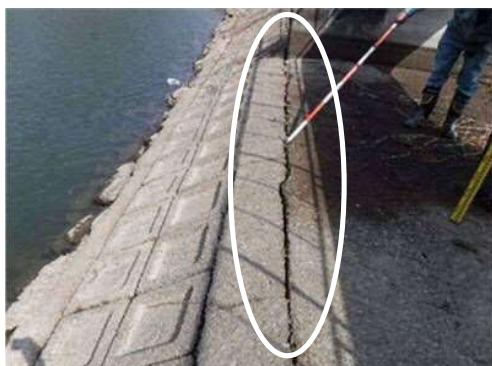
洪水吐流入部 ひび割れ

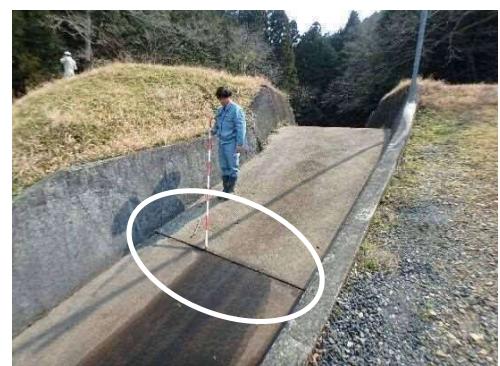
放水路部 漏水

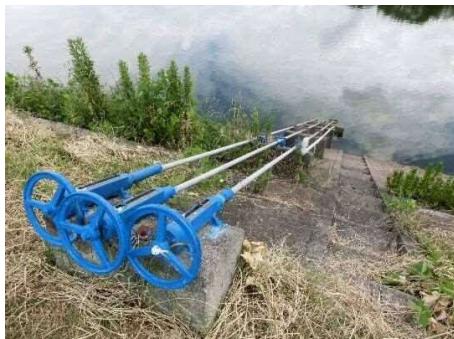
定期的に、潤滑油の注油や掃除等を行うとともに、腐食の状態にも注意し、施設の動作に異常があった場合は、速やかに点検、修理をすることが重要です。

ハンドルの動作確認

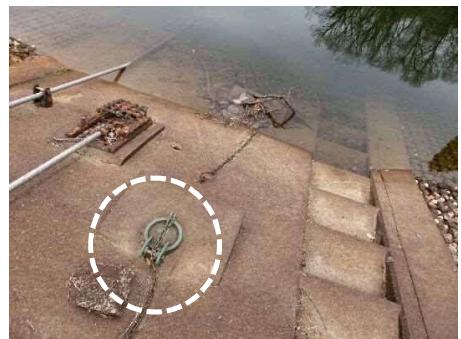
巻上ハンドルにより、取水孔を開閉することで適時適量の取水をする「斜樋(しゃひ)」や「ため池栓」、「サイフォン」などがあります。

ため池栓

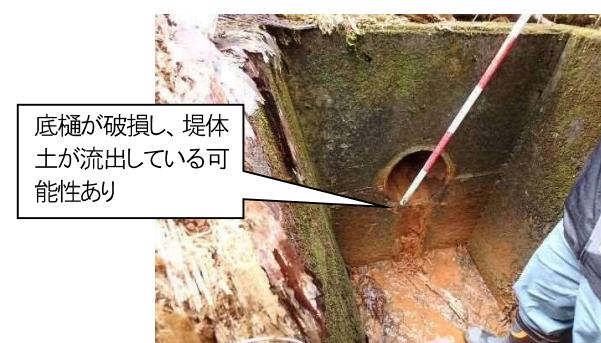
取水ゲートが全閉にされた状態で、泥で濁った水が出ている場合は、底樋周辺の土が流されている可能性があります。

底樋出口(堤体下流)

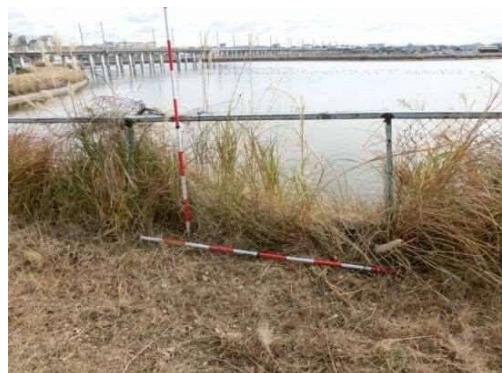
柵の破損
(網が破れていないか確認しましょう)

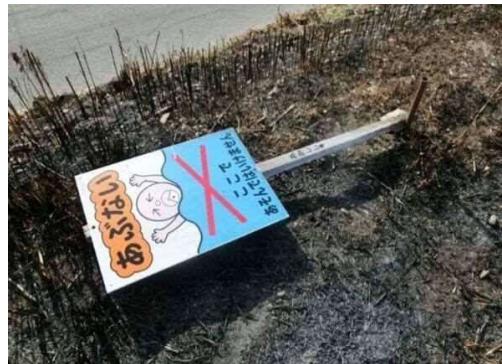
看板の転倒

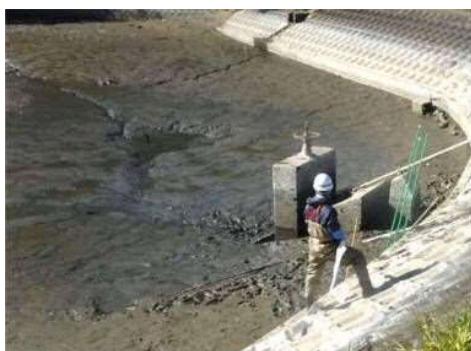
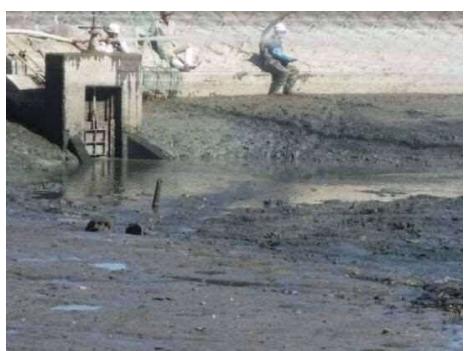
定期的にため池の水を抜くことで、池底に溜まった泥土を除去し、普段目視できない箇所も併せて点検しましょう。消防ホースなどを活用すると、効果的に泥土を除去できます。

泥土堆積状況(かいぼり実施前)

泥土除去後の状況(かいぼり実施後)

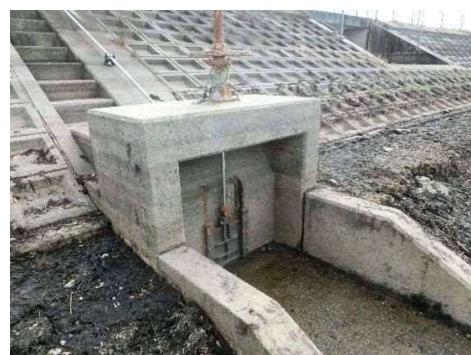
土砂吐ゲート部 腐食及びクラック等の点検

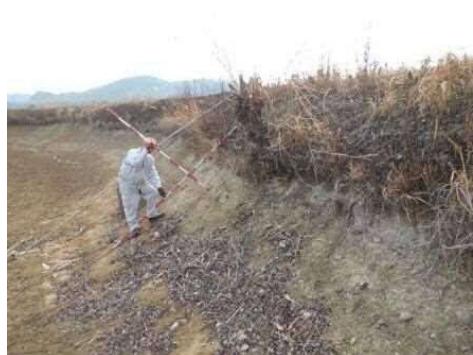
堤体の浸食状況等の点検

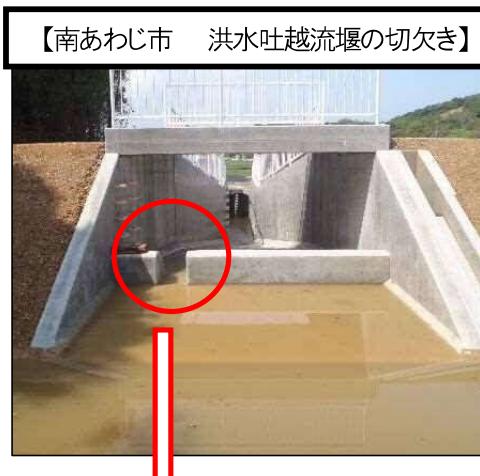
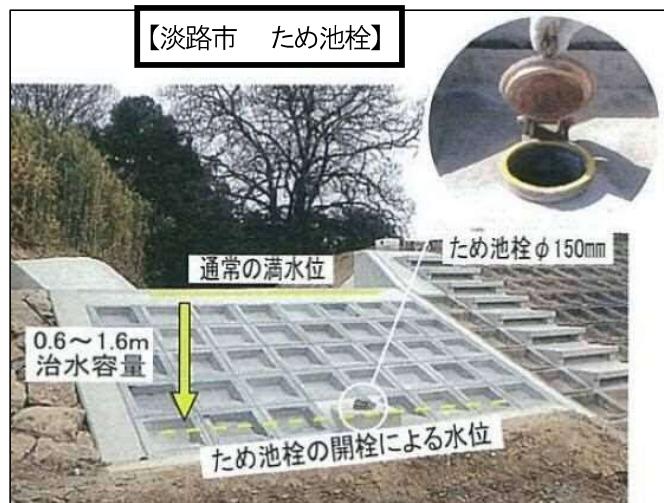
【切欠きイメージ図】

ため池の事前放流に取り組みやすくするための整備も進めています。

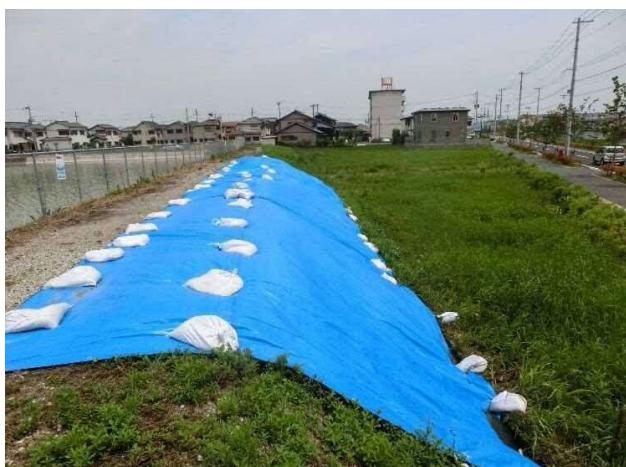
堤体下流法面にブルーシート設置

⇒ 押え盛土、土のう積み、ブルーシート掛け、洪水吐の

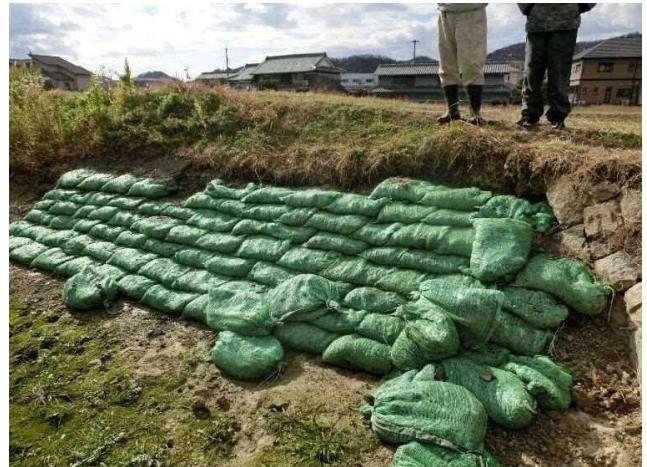
堤体上流法面に土のう設置

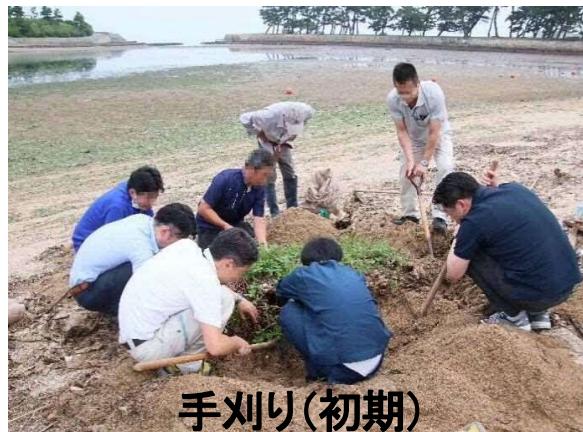
根を残さないように手で掘り取り、袋に封入し焼却処分

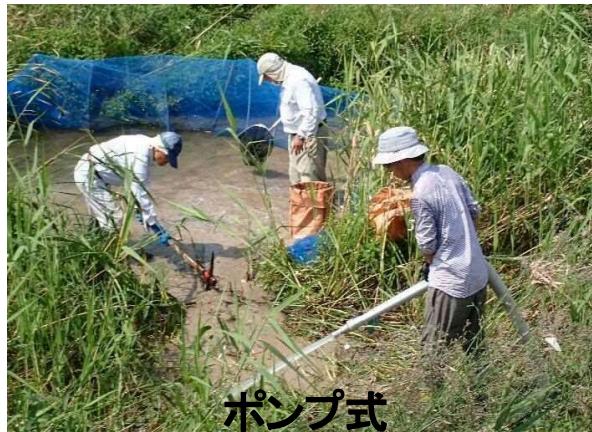
ちぎれないように水圧をかけて根まで掘り取る

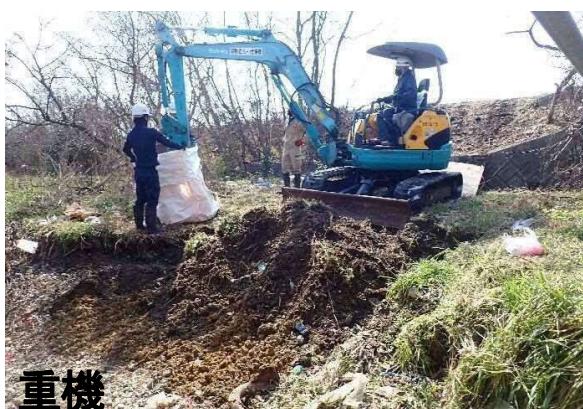
重機で掘った土ごと1m以深に埋める

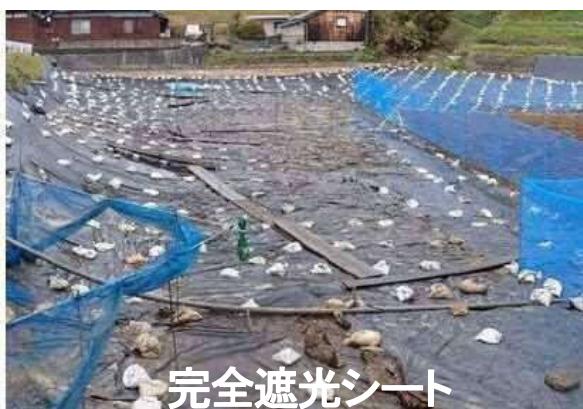
確認されているエリア+1m広く完全遮光シートを張る
・2~3年程度経過観察し、根まで枯死するのを待つ

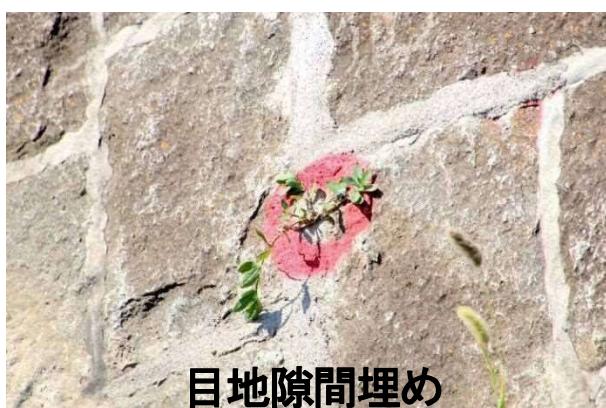
目地から出てくるナガエにはヒアリ駆除用樹脂が有効
(シリコン、パテ、モルタルでは難しい)
