# マリンパーク再整備(東側)に向けた 実施プラン説明会

R6.2.24  
神戸市港湾局

## マリナーパーク再整備（東側）

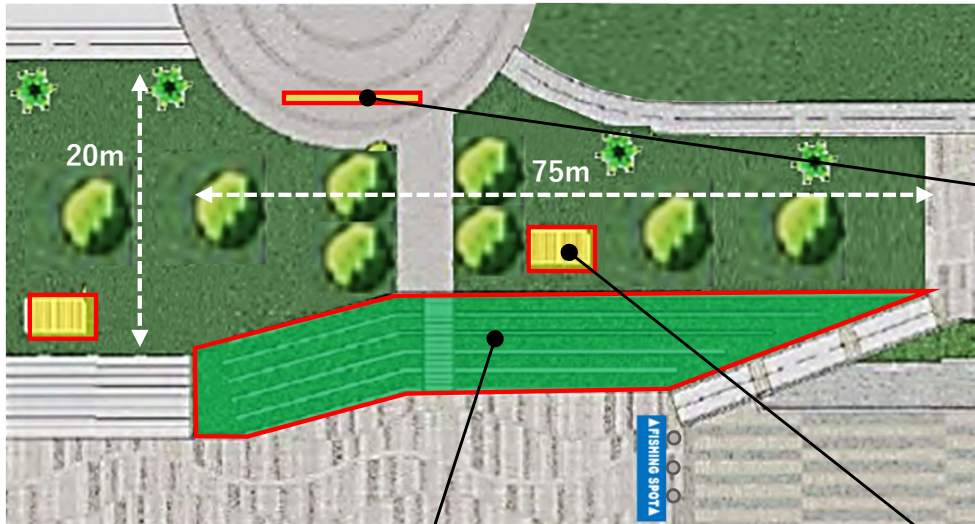
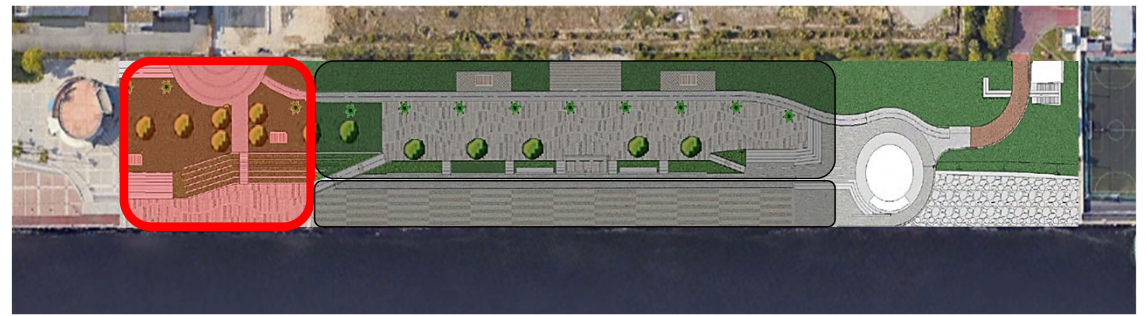
# ① エントランス

- ・新設道路からマリニパーク中心部に至る箇所にて1,500㎡の芝生広場をメインエントランスとして整備。

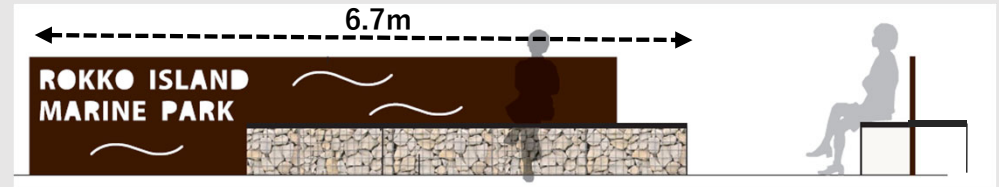
# ① 園名サイン

- ・待ち合わせおよび写真撮影スポットとしての利用を想定し、ベンチの機能を付加。
- ・安全面への配慮から、サイン角部にはラウンド加工を施す。

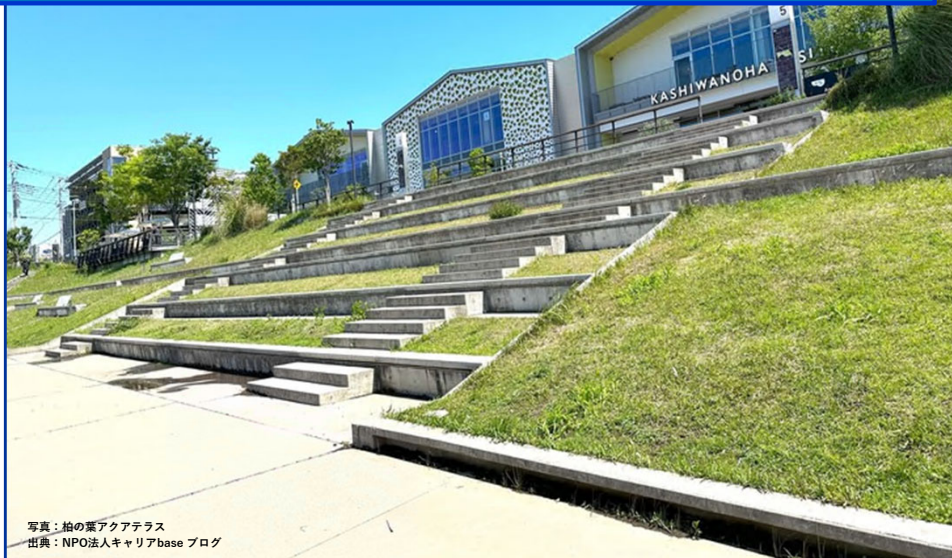
# ② ベンチ + 天然芝

- ・芝生とコンクリートベンチを組み合わせた、幅の広い階段形状。海方向の眺望を楽しみながらくつろげる空間を創出。

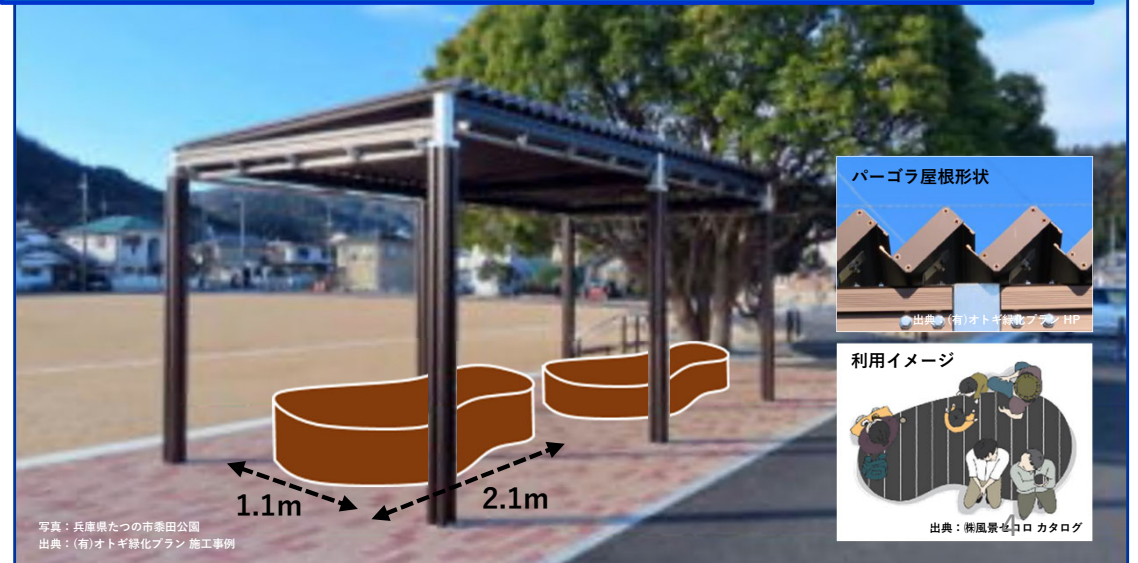
# ③ パーゴラ + 縁台

- ・熱の滞留を避けつつ、降雨の進入を防げる構造のパーゴラを採用。
- ・シンボリック、かつ多様な利用シーンに対応可能なソラマメ型の縁台を設置。

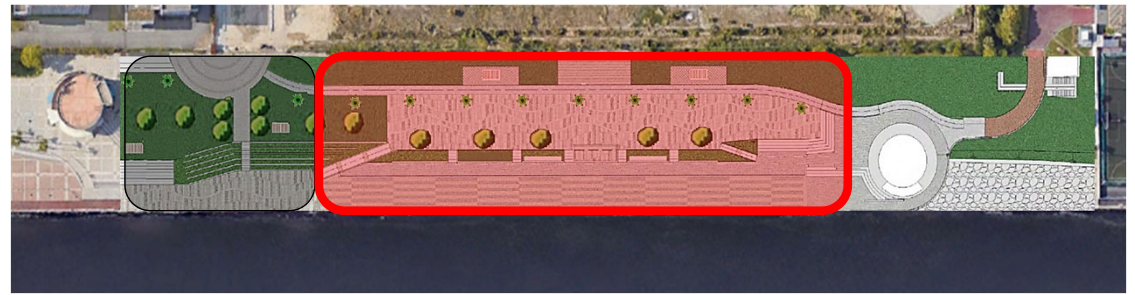
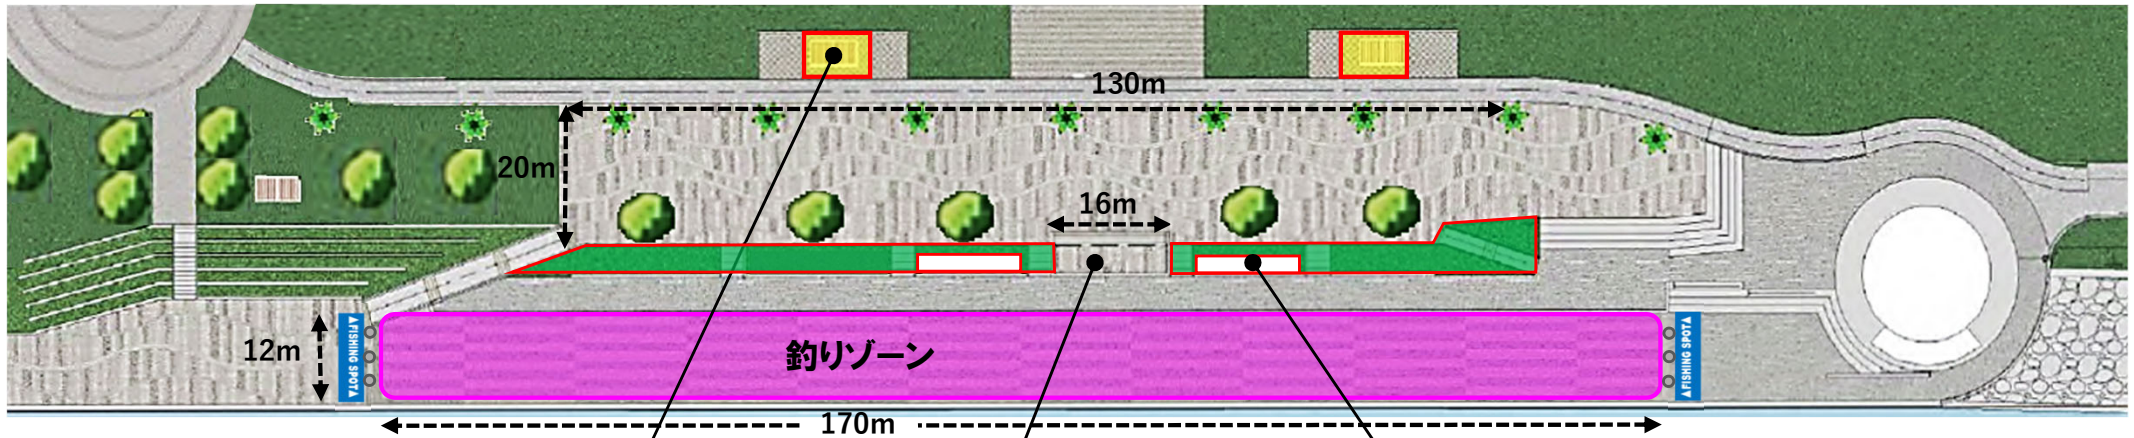
## ②多目的広場・釣りゾーン

- ・嵩上げによる高さの変化を活かし、海方向の眺望を楽しめる複数パターンの滞在場所を設置。
- ・釣りゾーンは、背後との高さや舗装の切り替えによって範囲を明確化し、釣りと他の利用者を分離することで、安全を確保。

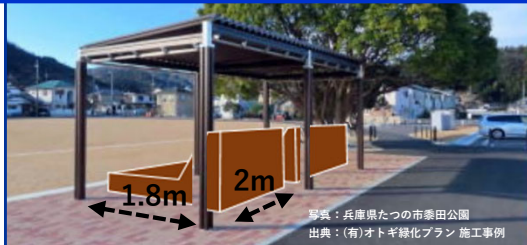
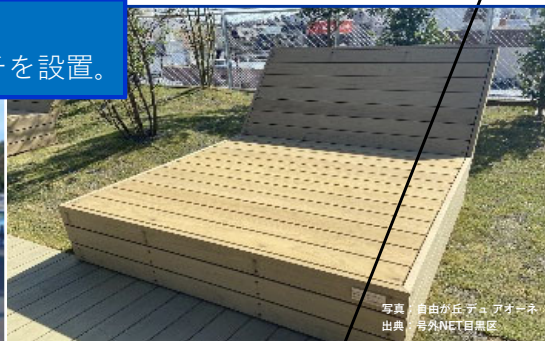
### ①パーゴラ+ソファベンチ

- ・海側への眺望を活かし、ソファベンチを設置。

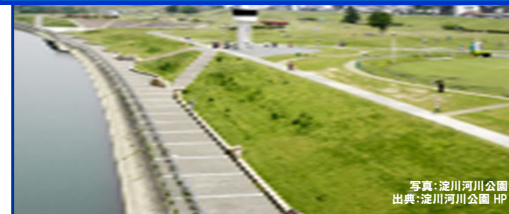
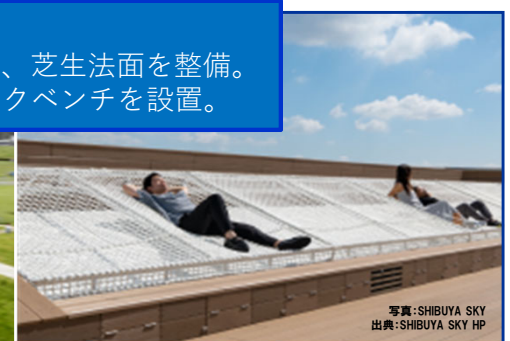
### ②芝生法面・ハンモックベンチ

- ・舗装広場までの高さの変化を活かし、芝生法面を整備。
- ・展望テラス (③) の両翼にハンモックベンチを設置。

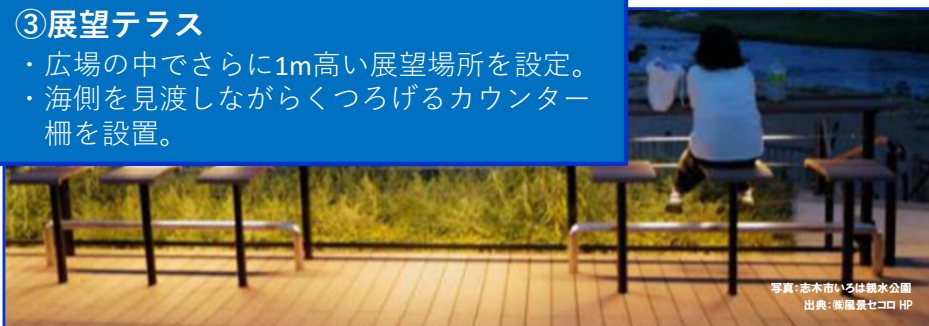
### ③展望テラス

- ・広場の中でさらに1m高い展望場所を設定。
- ・海側を見渡しながらくつろげるカウンター柵を設置。

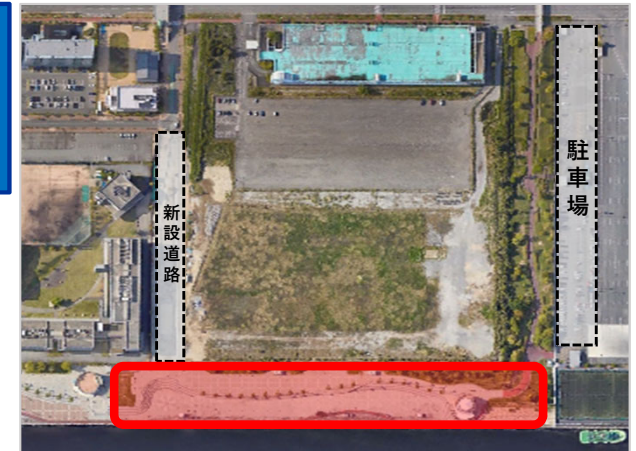
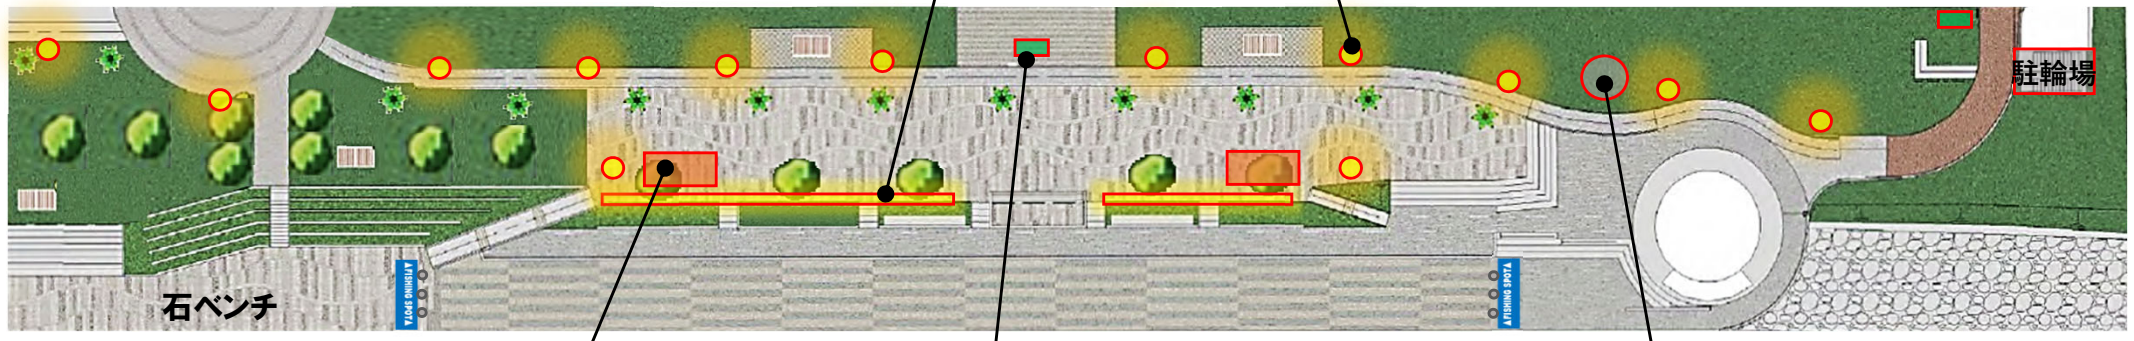
#### ② 照明

- ・メイン園路沿いでは、十分な照度確保を優先し、照らす範囲の広いポールライトを配置。
- ・海側では、夜間景観に配慮した演出照明として芝生法面背後にフットライトを配置する。

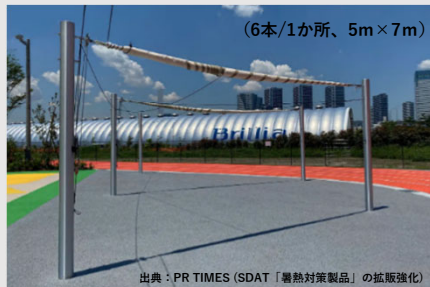
#### ③ テントシェルター

- ・避暑地として、脱着可能なテントシェルターを配置。
- ・タープの他、ミストや照明などの取付けも想定した柱を設置。
